+ FUEGO EN EN LAS ENTRAÑAS

En este caso se trataba de un monitor Goldstar 1465DL, 14" SVGA Color, que pertenecía a una PC utilizada en una oficina administrativa, con un promedio de doce horas diarias de actividad. Su ubicación habitual era sobre un escritorio dispuesto contra una ventana que daba al exterior. El operador del equipo nos informó que, de un momento a otro, la pantalla se había oscurecido. Al mismo

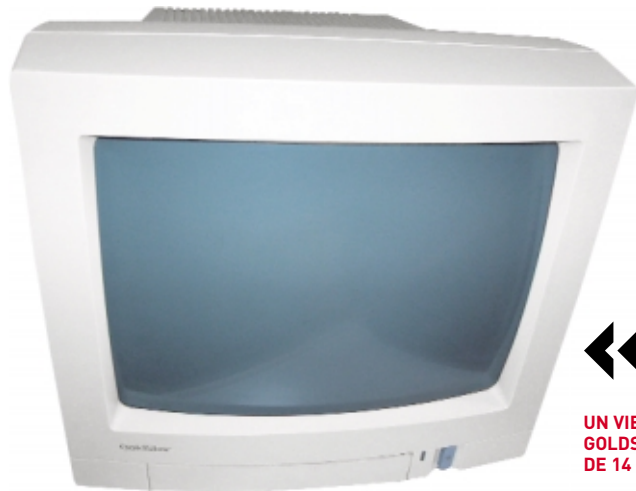
UN VIEJO MONITOR GOLDSTAR 1465DL DE 14 PULGADAS.

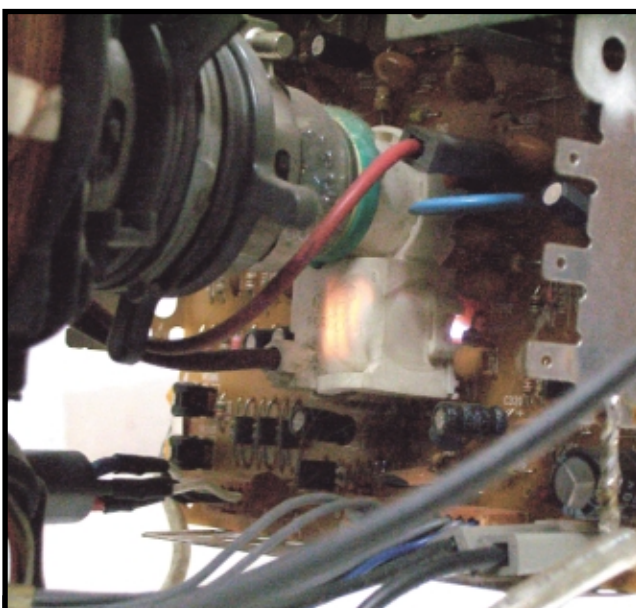
AQUI PODEMOS APRECIAR EL MOMENTO EXACTO EN EL QUE SE PRODUCE LA FUGA DE TENSION, A RAIZ DE UNA ROTURA EN EL ZOCALO. EL ELEVADISIMO NIVEL DE LA TENSION PROVOCA UN ARCO ELECTRICO MUY PERCEPTIBLE.

La segunda hipótesis supone una avería en el zócalo, que, al no hacer buen contacto con los conectores del tubo, provoca el chispazo que nota el usuario. Revisando detenidamente, nos encontramos con una considerable fisura en el plástico que lo conforma. ¡Aquí estaba, enton-

ces, el motivo de la fuga de tensión! Esa rajadura provocaba un contacto ineficiente en parte del zócalo, y hacía que la corriente fluyera sin control hacia el primer contacto metálico que tenía a su alcance, con el resultado que ya todos conocemos.

En algún momento, la humedad impregnada al zócalo había conducido la tensión por un camino diferente, lo cual había provocado un chispazo con la potencia suficiente como para partir el zócalo. Una vez abierto, los contactos dejaron de cumplir su función correctamente y empezó a producirse una fuga constante que derivó en el problema que aquí explicamos.

La solución fue un reemplazo inmediato del zócalo de contactos, y una verificación y retoque de las soldaduras de todos los componentes que lo rodeaban. En este caso particular, se tuvo la fortuna de que el salto de corriente se había provocado hacía un sector que no causaba daños sobre otros elementos y componentes del monitor.

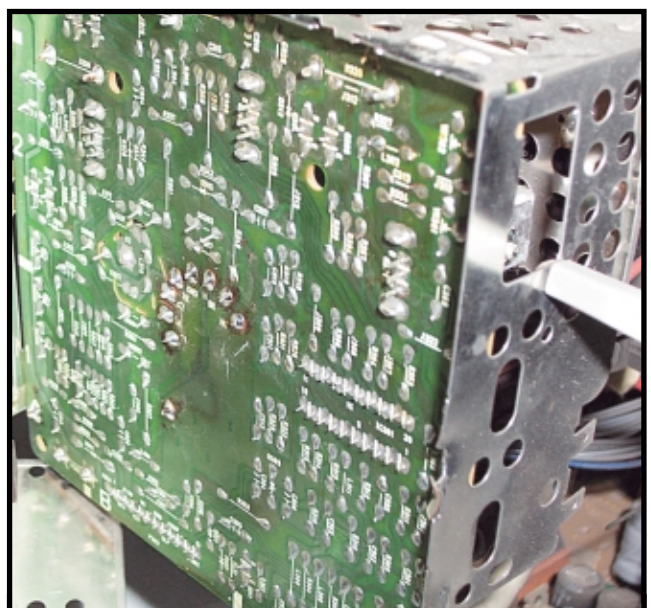
LAS SOLDADURAS DE LOS CONTACTOS DEL ZOCALO SUELEN SER VICTIMAS CONSTANTES DEL PASO DE LA CORRIENTE. ANTE LA DUDA, SIEMPRE ES RECOMENDABLE REPASAR CADA UNA DE ELLAS USANDO SOLDADOR Y ESTAÑO.
