+ FUEGO EN EN LAS ENTRAÑAS

En este caso se trataba de un monitor Goldstar 1465DL, 14" SVGA Color, que pertenecía a una PC utilizada en una oficina administrativa, con un promedio de doce horas diarias de actividad. Su ubicación habitual era sobre un escritorio dispuesto contra una ventana que daba al exterior. El operador del equipo nos informó que, de un momento a otro, la pantalla se había oscurecido. Al mismo

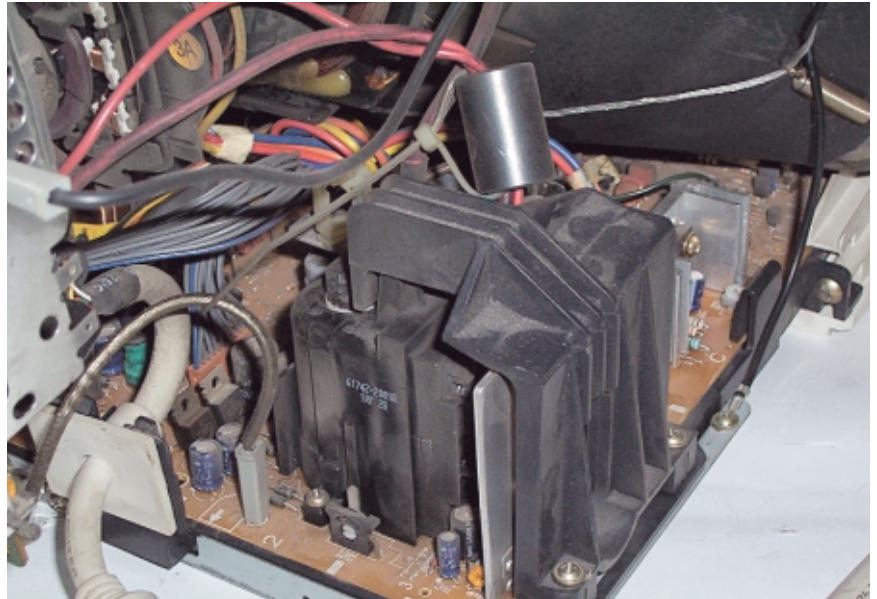
En este recorrido entran en juego cables, soldaduras, zócalos, pistas conductoras, patas de contactos, conectores, etc. Seemjante cantidad de elementos, transportando niveles de tensión tan elevados, suele ser responsable de un altísimo porcentaje de las averías en monitores y televisores. Al observar con más detenimiento, pudimos comprobar que el salto de chispa se producía justo en el zócalo que alimenta al cañón de electrones. Hasta este punto, entonces, teníamos una causa concreta: la fuga de tensión era, evidentemente, la que estaba haciendo que el tubo no pudiera “barrer” la pantalla con el haz de electrones para que ésta se iluminara. En otras palabras, la energía se perdía en la chispa en vez de ir al cañón de electrones.

DEBAJO DE ESA CAPSULA DE PLASTICO, SE ENCUENTRAN LOS PAQUETES DE BOBINAS QUE CONFORMAN EL FLY-BACK. PODEMOS VER TAMBIEN LOS CABLES QUE SALEN LLEVANDO ALTA TENSION.
